# Ministerium für Inneres und Bau Mecklenburg-Vorpommern

## **Kenntnisse zu Konstruktionen aus „Wolff“-Holzstegträgern mit Fokus auf harnstoffharzverklebte Generalkeilzinkenverbindungen**

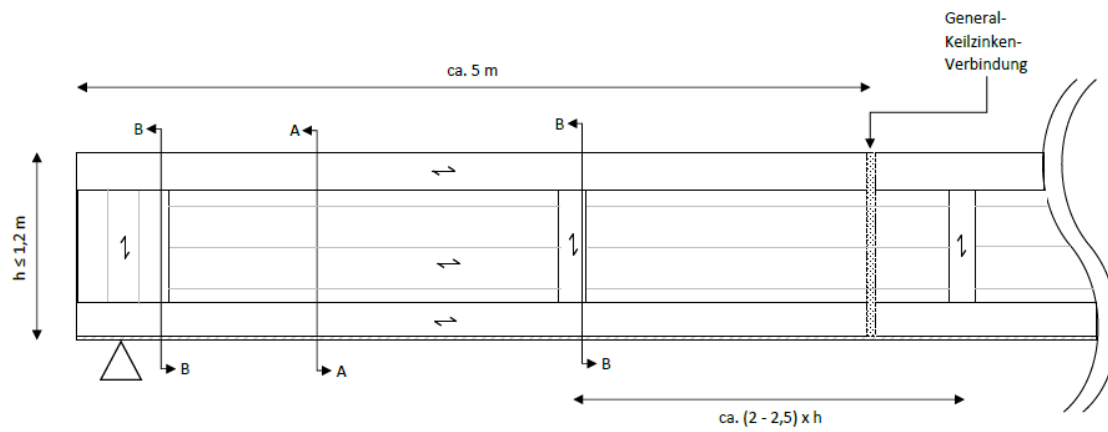
Abbildung 1: Ansicht „Wolff“-Stegträger (exemplarisch)

In den Abbildungen 1 bis 3 sind der Aufbau und die Fügungen von typischen „Wolff“-Stegträgern prinzipiell dargestellt.

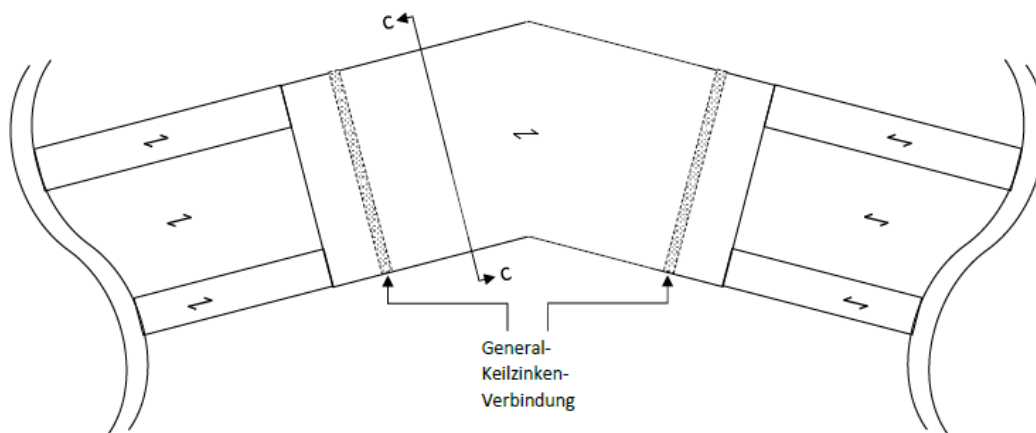
Abbildung 2: Ansicht Firstpunkt „Wolff“-Steg-Satteldachträger (exemplarisch)

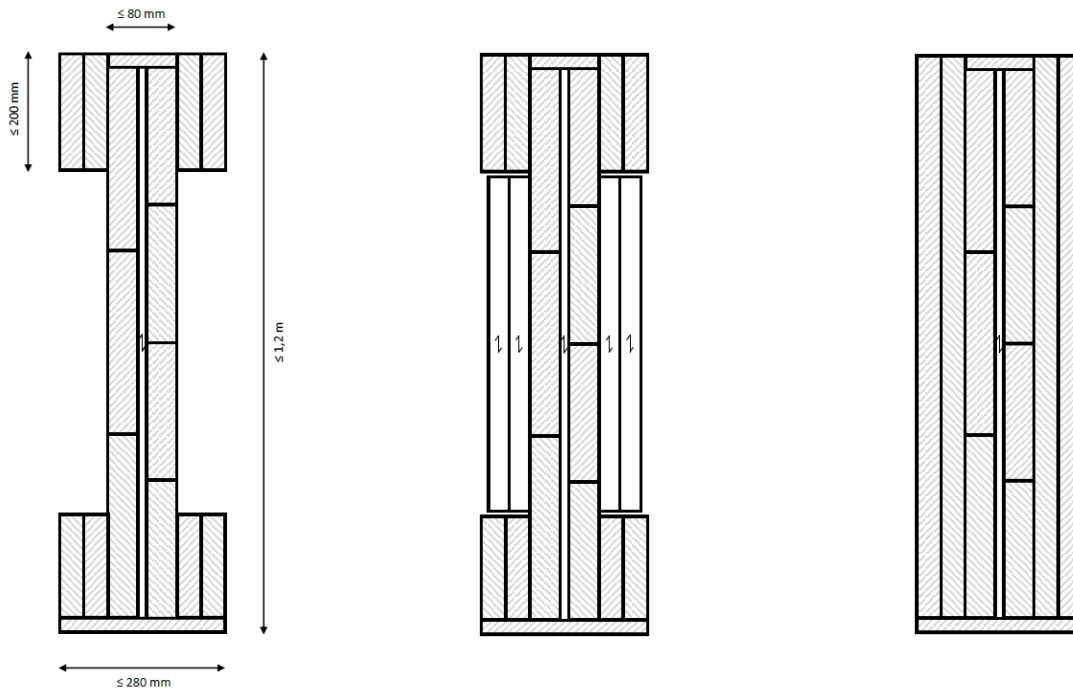
Abbildung 3: Schnitte „Wolff“-Stegträger: A-A Regelquerschnitt; B-B Querschnitt mit Stegaussteifung Feld u. Auflager; C-C Querschnitt in Firstbereich mit Verstärkung über Deckbretter (exemplarisch)
